TECH TIP

INDICACIONES DE TENSIÓN EN SISTEMA DE DISTRIBUCIÓN

CHEVROLET AVEO

BOLETÍN TÉCNICO PA004-11

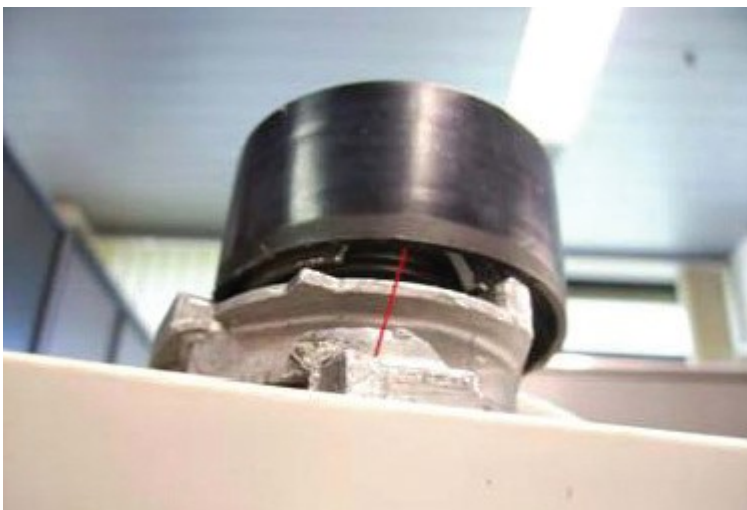
El no seguir las indicaciones de instalación adecuadas se pueden causar fallas en el sistema. En la siguiente imagen, puede ver el puntero roto debido a que el tensor golpea los topes, debido a una tensión inadecuada que resulta en una falla del sistema de distribución.

Los ingenieros de Gates han identificado un problema común durante la reparación del sistema de distribución en este vehículo. Tras una validación más detallada del análisis de fallas, hemos aprendido que la falla en este sistema puede ser causada por no girar la bomba de agua excéntrica para establecer la tensión adecuada a la banda o ajustar la tensión mientras el motor está caliente. Los procedimientos de tensión inadecuados dan como resultado un sistema de distribución que no funcionará correctamente, mientras que disminuye drásticamente la vida útil de los componentes. Se requiere el uso de una herramienta específica de 41 mm para girar la bomba de agua excéntrica.

Gates recomienda el kit de distribución con bomba de agua TCKWP335 para realizar un correcto mantenimiento preventivo, ya que debido al desajuste en la bomba de agua posiblemente se dañe el sello.

Es importante recordar que el procedimiento de instalación debe realizarse con el motor a temperatura ambiente, el no hacerlo provocaría una tensión inadecuada en el sistema de distribución.
